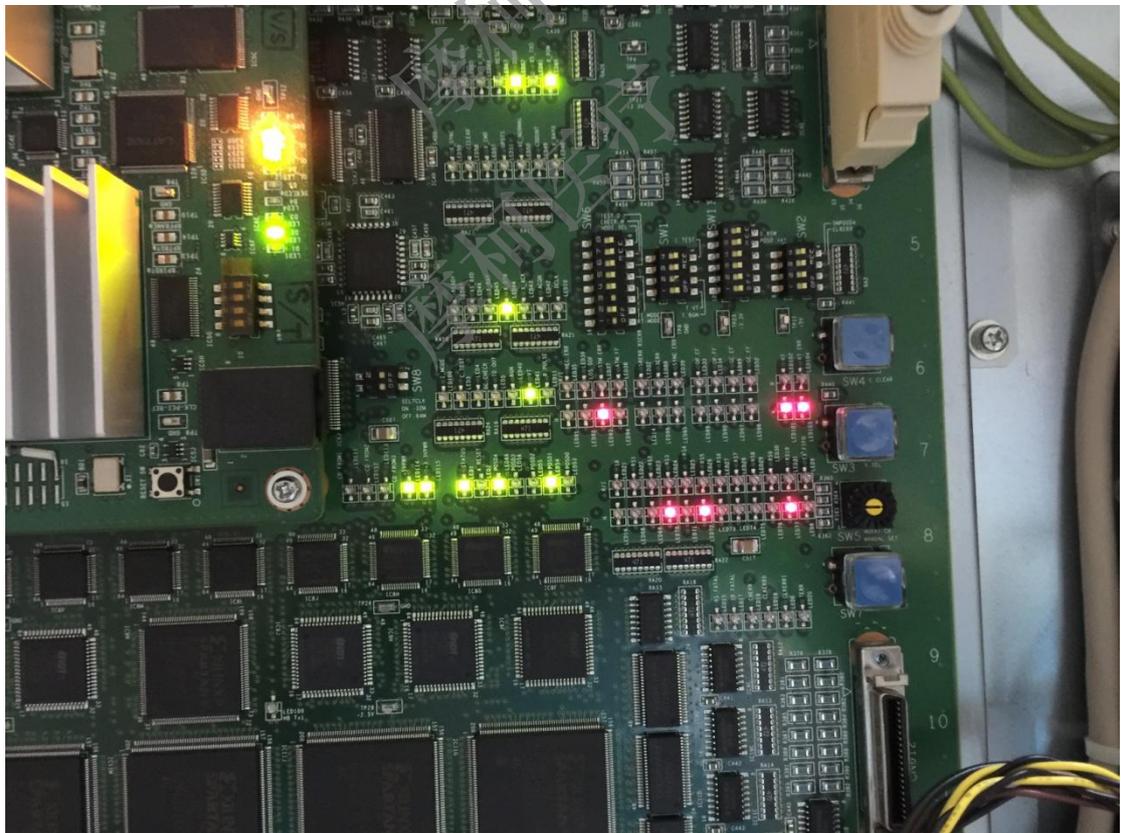
**故障分析：**根据故障现象，初步可以判断是光路传输问题引起的，用 GTS 本地操作检查，通讯正常，表示从固定端到旋转端指令传输正常，可做完水模平扫时，机器也有报错，观察 GCIF 板，LED93,101,103,70,72,77 灯亮红色，

查找资料，显示 ROTSOT 错误，符合机器故障现象，应是机架旋转部分数据传输有问题，导致图像不正常，还有会报 XC 状态异常。于是重点排查旋转部分到固定部分的数据传输通道。

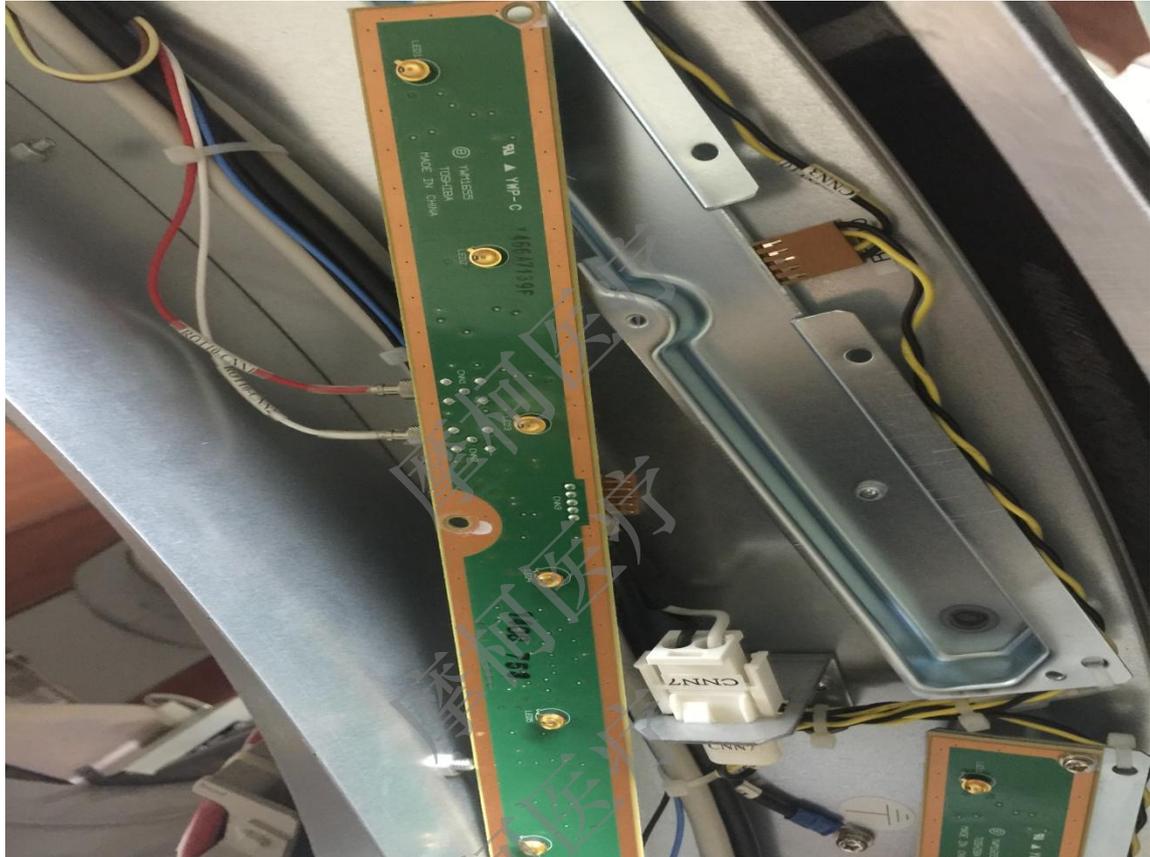
**故障解决：**在检测旋转部分信号发射板时，发现 ROT11 位置发射板信号接头部分金属针是歪着的，应该是故障来源，更换该板，机器恢复正常了。
