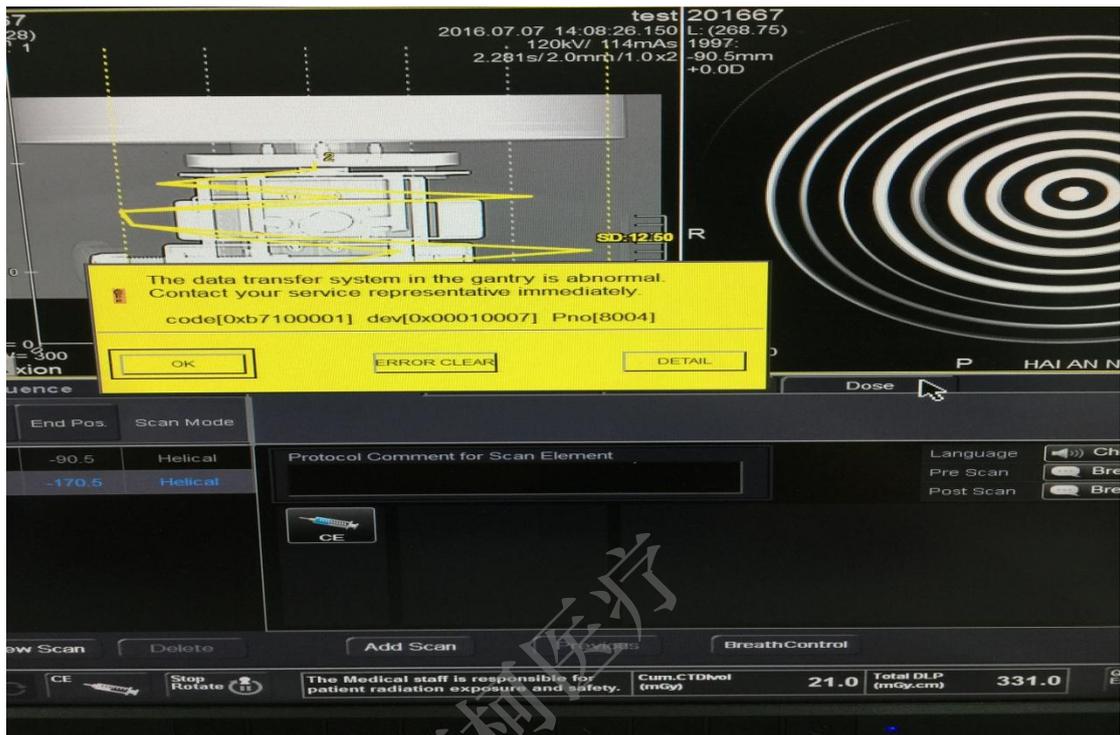
**故障分析：**根据故障现象，初步可以判断是光路传输问题引起的，用 GTS 本地操作检查，通讯正常，表示从固定端到旋转端指令传输正常，可做完水模平扫时，机器也有报错，观察 GCIF 板，LED93,101,103,70,72,77 灯亮红色，
